國立中正大學
地球與環境科學系地震學碩士
班碩士論文

荖濃溪勤和地區全新世
河流地形演育

Holocene Landscape Evolution along the
Chin-ho Area of the Lao-nong River,
Southwestern Taiwan

研究生：陳立淳撰

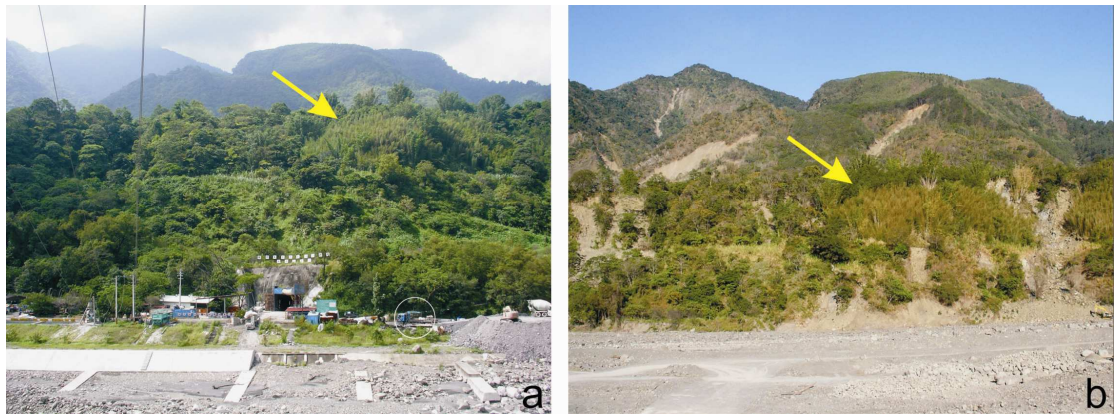
圖 2 「曾文溪越域引水計畫」施工用隧道口(銜接引水隧道)，莫拉克颱風前、後的對比。(a)颱風前(攝於 2007 年 11 月)。圈出者乃作為比例尺的卡車。(b)颱風後(攝於 2009 年 12 月)。隧道已悉被土石掩埋。荖濃溪由右向左流。兩圖箭頭指出的竹林乃同一竹林。

該越域引水工程卻已在 2009 年莫拉克颱風後停擺。莫拉克颱風(八月七日至十日)為台灣西南部山區帶來破記錄的降雨(達 2000 mm)，並引發無數的山崩、土石流。規模最大的山崩事件發生於楠梓仙溪的小林，造成奪走四百多條人命的「滅村」事件。在荖濃溪，幾乎每條支流流域都有山崩、土石流發生，如此產生大量的岩屑導致主流河道顯著地堆積。在颱風之前，越域引水工程的攔河堰尚未興建，但引水隧道已幾乎完工。颱風造成此間河床二十多公尺的淤積，淤積的礫石完全掩埋了施工用的隧道口(圖 2)；鄰近的工作站也遭淹沒，八噸工程用的炸藥流失，14 位工作人員殉職。這大規模河床的堆積顯然超乎預期：按計畫環評書中的模擬，即使攔河堰完工後，此間兩百年周期的洪水應只造成河床兩公尺的淤積(圖 3)。

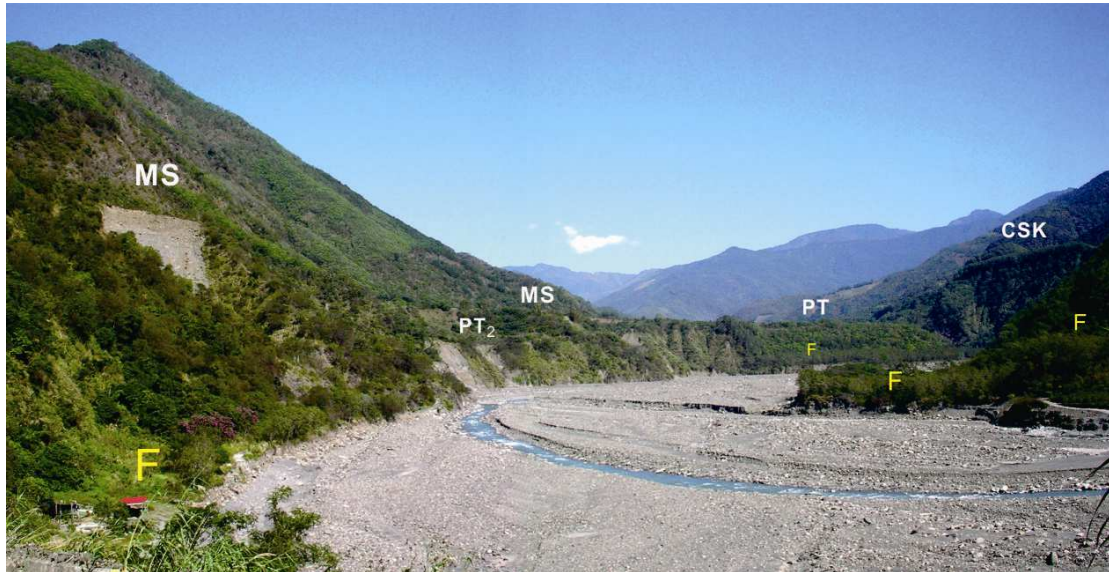
圖 11 由美秀溪口南方半公里處北望荖濃溪谷。攝於 2006 年 10 月。扇階代號如圖 10；F:主流河階。最靠近鏡頭的兩個低位主流階地，2004 年敏督利颱風以來遭劇烈侵蝕。

研究區 6 條主要支流匯口都發育寬 >200 m 的大型扇階(圖 10)。最高者乃為位於主流左岸的「奇斯薩庫」扇階，在莫拉克颱風之前，比高可達 280 m。該扇階與梅山一帶的「塔古夫庫拉」，堪為荖濃溪最高的兩個階地。此間主流左岸的扇階整體高於右岸者：「奇斯薩庫」南方的「東莊」扇階，比高可達 220 m；北方的「玉穗」扇階，比高達 160 m。於對岸，「美秀」扇階比高最大 170 m；「布唐布那斯溪」與「清水」都為 80 m (以比高均為莫拉克颱風之前)；這三個位於主流右岸的階地因有較佳的剖面，成為本研究的重點(圖 11)。

縱谷段的荖濃溪似乎從 2004 年敏督利颱風開始進入了不穩定期 (Hsieh and Chyi, 2010)。該颱風重創了少年溪遊憩區；之後的幾年中，美秀溪口對岸及其南方的主流階地(曾開闢為遊憩區)均遭嚴重侵蝕(圖 10, 11)，研究區至梅山段溪谷也頻傳斷橋事件。在這段期間，布唐布那斯溪土石流的活動更加頻繁——屢屢發育沖積扇、堰塞主流河道；之後沖積扇成為扇階，扇階再被侵蝕消失，如此輪替(圖 15)。相信在洪水時，布唐布那斯溪大量土石的供應(使溪床加寬)，是導致其下游遊憩區大幅被侵蝕的主因；布唐布那斯溪沖積扇的堰塞也提高了主流洪水的水位，

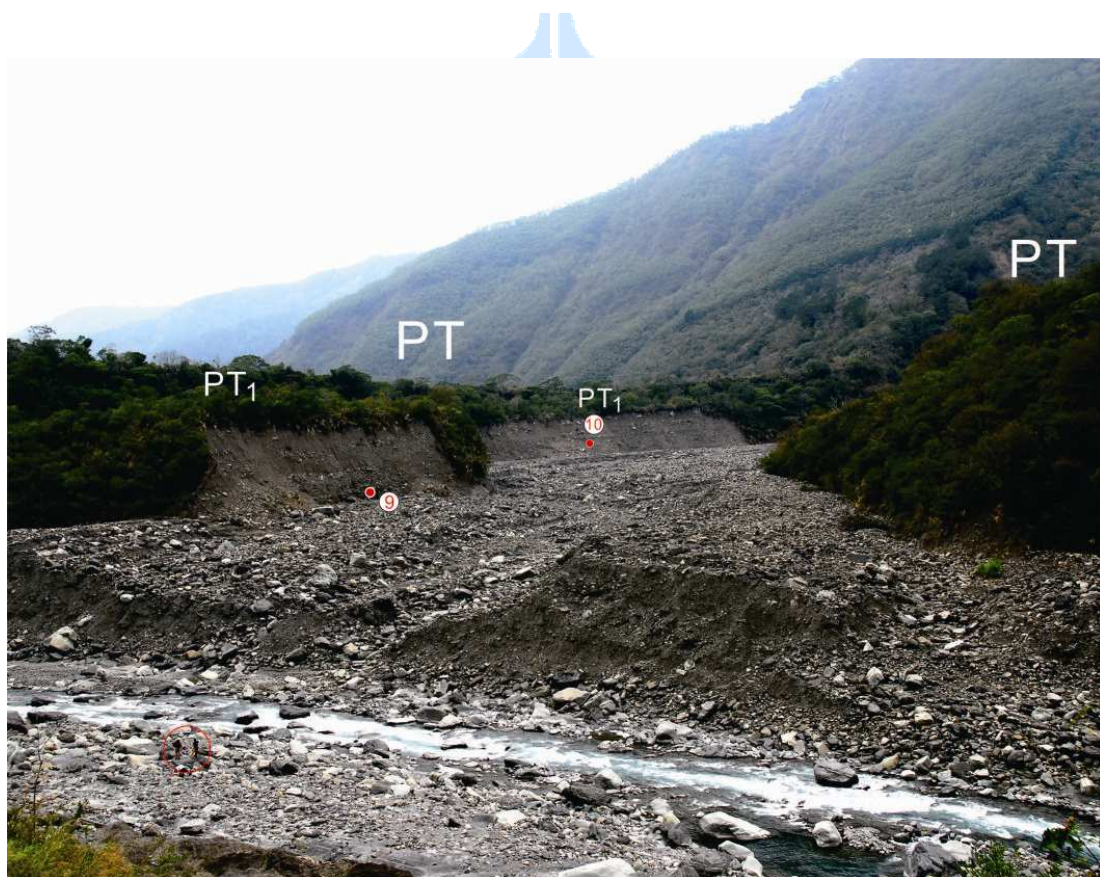
圖 12 由荖濃溪左岸眺望布唐布那斯溪口。攝於 2008 年 2 月。扇階代號如圖 10。紅點為 Hsieh and Chyi(2010) 採樣點位置(編號如圖 13)。紅圈圈出站立於主流左岸的兩個人。注意:主流右岸的現生扇階(比高達 20 m;未覆植被),其礫石乃堆積於 2007 年。

與「美秀」相比，「布唐布那斯」與「清水」扇階南、北較為對稱。「布唐布那斯」北扇與「清水」南扇沒入相同的階面(標示為 PC；圖 10)(即「布唐布那斯」北扇、PC、與「清水」南扇之間並無階崖相隔)。此外，在莫拉克颱風之前，沿布唐布那斯溪右岸，「布唐布那斯」南扇之下有狹長階地發育(標示為 PT₁；圖 10, 12)，比高二十多公尺(相對布唐布那斯溪)。

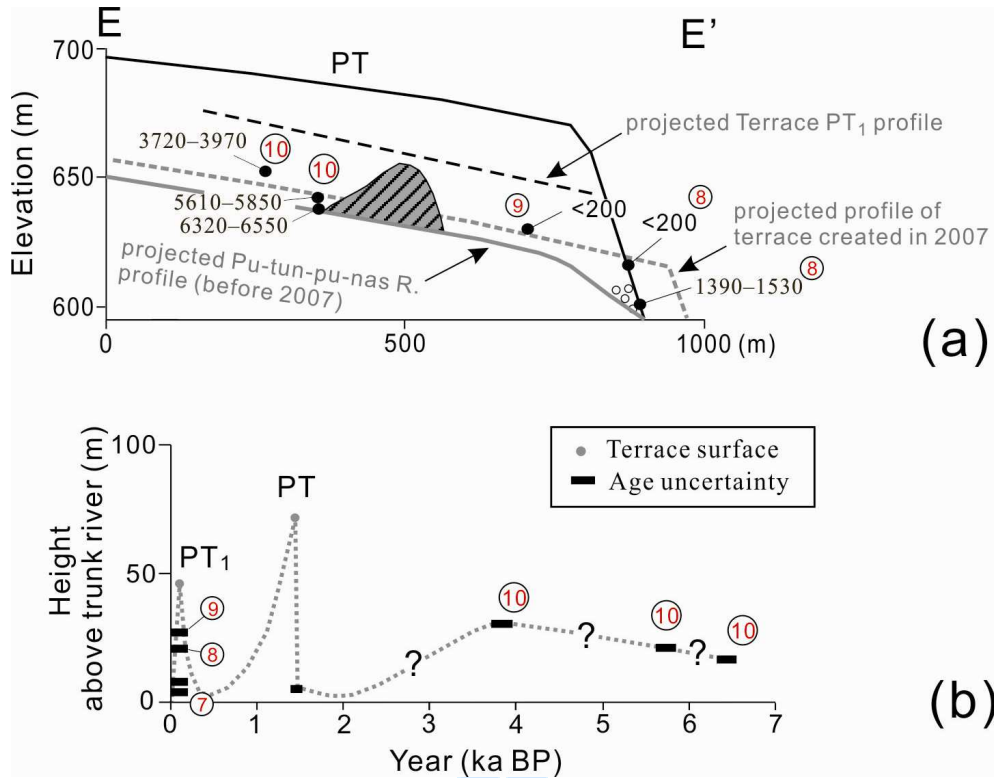
圖 13 既有「布唐布那斯」扇階系統的碳十四定年資料與解釋。修改自 Hsieh and Chyi(2010) 之 Fig. 14。(a)平行布唐布那斯溪的剖面。定年位置編號(紅色數字)已修改,使與本研究系統一致(詳細位置與進一步的描述見第四章)。(b)主流堆積、下切歷史的解釋。

前人對「美秀」、「布唐布那斯」扇階已有初步研究。黃美璇(2001)首先在 PT₁ 階地剖面得到 3760±40 BP 的碳十四年代(校正後為 4010–4230 cal BP)。同在 PT₁ 階地，Hsieh and Chyi(2010)得到 4 個年代，是為 modern (< 200 BP)、3720–3970、5610–5850、6320–6550 cal BP，其中 modern 年代與其它三個年代來自不同剖面(地點 9 與 10；圖 12, 13a)。Hsieh and Chyi(2010) 也發現，PT₁ 剖面隨時間經歷侵蝕後，出露不同的沉積相；因此認為，PT₁ 階地中存在著與剖面平行的侵蝕面——即該階地乃經歷多次下切、堆積、再下切事件而形成，且最後一次的大規模堆積發生於近兩百年內(圖 13b)。

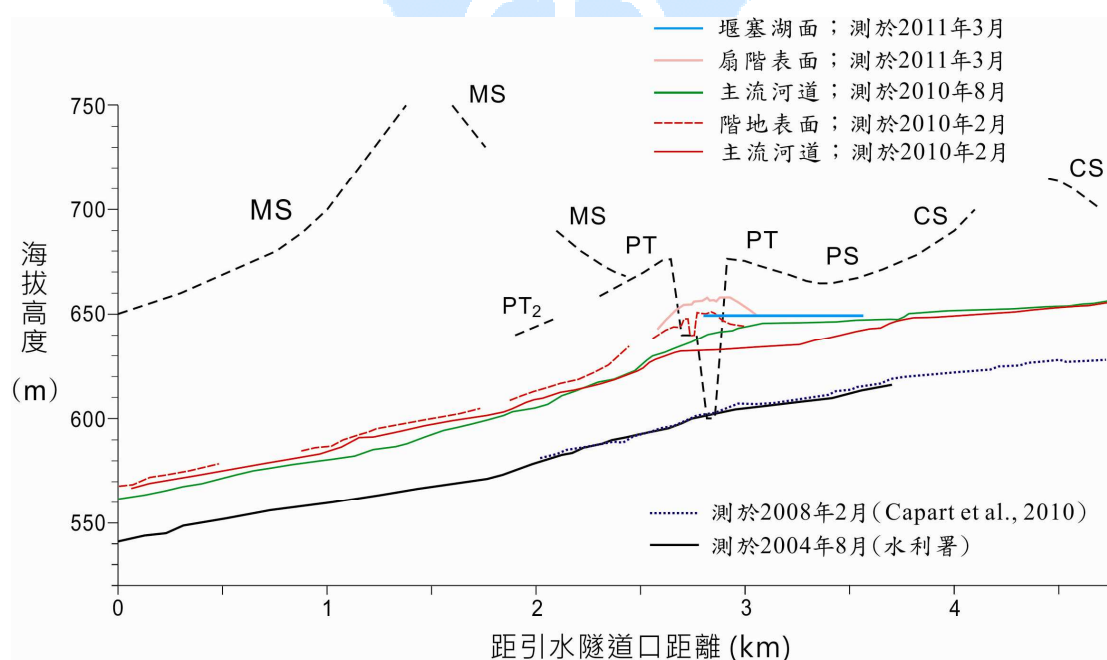
圖 17 莫拉克颱風後研究區河床剖面的測量(投影至溪谷中軸線)。修改自 Cheng (2011)。其它說明如圖 16。

2009 年莫拉克颱風引發荖濃溪廣泛的山崩、土石流，超量的岩屑供應並造成主流河床顯著的堆積(圖 17-20)。按 Cheng (2011)在颱風後(2010 年 2 月)的測量，研究區主流河道估計堆高了 20-30 m (圖 17)，河床也因此加寬至 150-600 m。土石流的活動也使美秀、布唐布那斯、清水三條支流溪谷顯著地變寬；布唐布那斯與清水溪口甚至發育大型沖積扇(圖 20)。位於布唐布那斯溪口的沖積扇——埋沒了 PT₁ 且扇端和「布唐布那斯」扇面僅十公尺高差(圖 15h, 20b, 20c)——很可能是全台灣山區現生沖積扇中規模最大的一個。根據當地居民的描述，當主流大幅堆積、越域引水隧道口遭礫石淹埋之後，荖濃溪水曾顯著減少甚至枯竭(於 8 月 9 日)，推測當時主河道已被布唐布那斯與清水溪口的沖積扇堰塞。同日，堰塞湖潰壩，潰流溪水形成的洪峰幾乎淹入勤和村。

莫拉克颱風之後，布唐布那斯沖積扇已經歷多次的成長、下切循環，但整體而言似仍在擴大、增積中(圖 17, 20-23)。布唐布那斯沖積扇的成長也促成其匯口上游主流河床的加積(其下游則或有下切的現象)。如根據 Cheng (2011)的測量，2010 年 2 月至 8 月間(該年 7 月所見之堰塞湖潰壩之後)，沖積扇上游近一公里的主流河段產生明顯的堆積----近沖積扇端最厚，可達十多公尺，並向上游變薄(圖 17)。

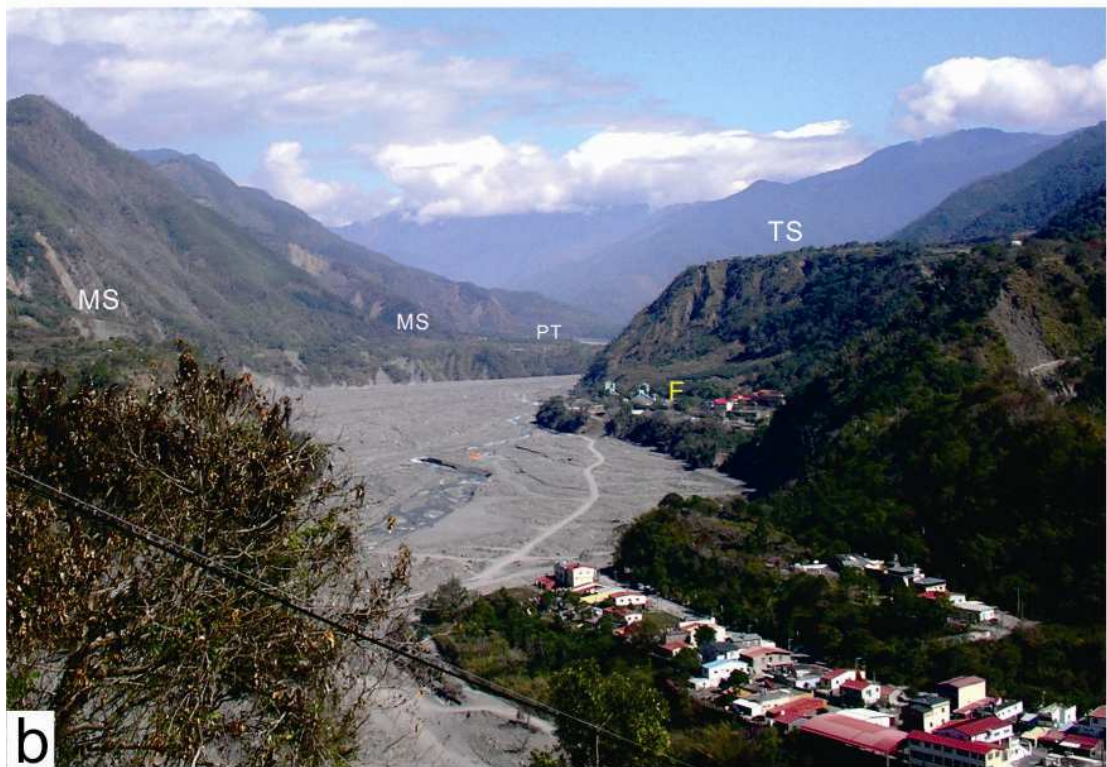
圖 18 由勤和南方之桃源階地遠眺荖濃溪溪谷(望向上游)。扇階代號如圖 10；F: 主流河階。(a)攝於 1994 年。(b)攝於 2010 年 1 月。前景的村莊為勤和。

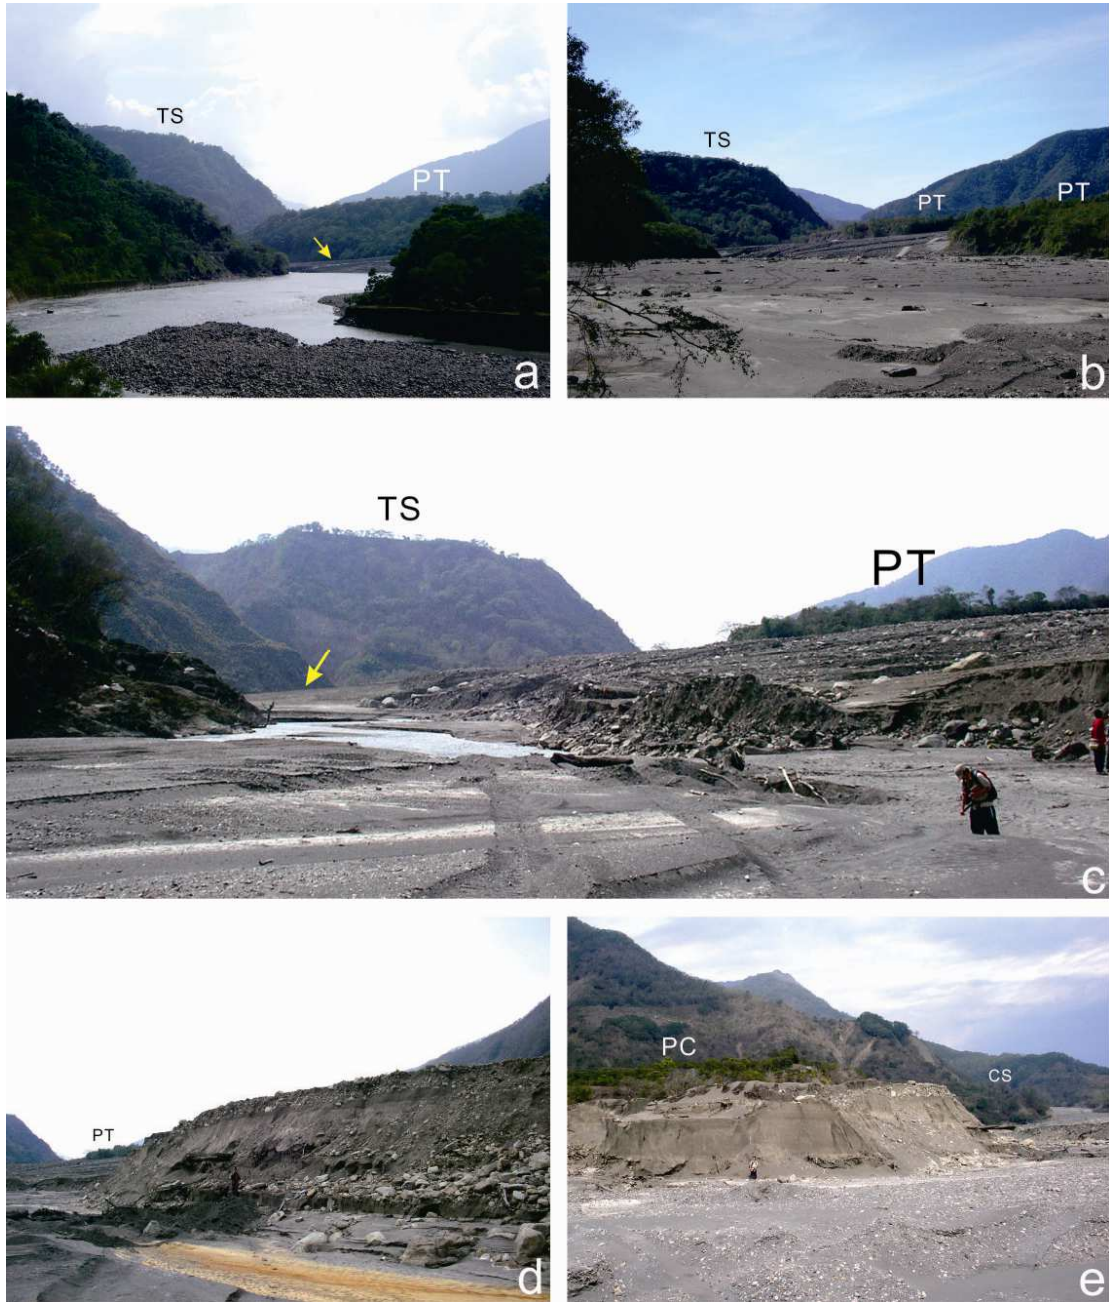
圖 202010 年 2 月之前，布唐布那斯沖積扇發育及其相關之堰塞湖砂層堆積。(a)~(d) 望向荖濃溪下游；(e)望向上游。階地代號如圖 10。(a)2007 年生成之堰塞湖。攝於 2007 年 9 月。箭頭指出沖積扇位置(參見圖 15e)。(b)位置同圖 a，所見之沖積扇形成於莫拉克颱風。攝於 2009 年 12 月。注意：前景廣布的砂層。(c)圖 b 之近照。攝於 2010 年 2 月。莫拉克颱風形成之沖積扇已被主流切蝕，但新的沖積扇(箭頭所指；組成物質較細粒)仍發育中。(d)沖積扇遠端剖面，露出土石流礫層與片狀砂層。(e)遠離沖積扇，砂層可厚至 6 m，呈現平行層理或低角度交錯層。圖 d 與 e 均攝於 2010 年 2 月。注意：圖 c~e 現生溪床廣布砂層，顯示莫拉克颱風之後，布唐布那斯溪新發育的沖積扇仍曾小幅度堰塞主流。

颱風後，主流下切。隔年二月之前，颱風時堆積的河床多已形成數公尺高的階地(圖 17, 20)。惟這段期間布唐布那斯溪仍有小規模的土石流活動，在先前的沖積扇之下形成小沖積扇(多攜帶泥與較細粒的礫石)(圖 20c)。沿主流，布唐布那斯與清水兩沖積扇上游河段均出現連續性佳的片狀砂層，間夾於粗粒礫石之中，相信這些砂層(最厚 6m)乃堆積於主流堰塞之時(圖 20)。

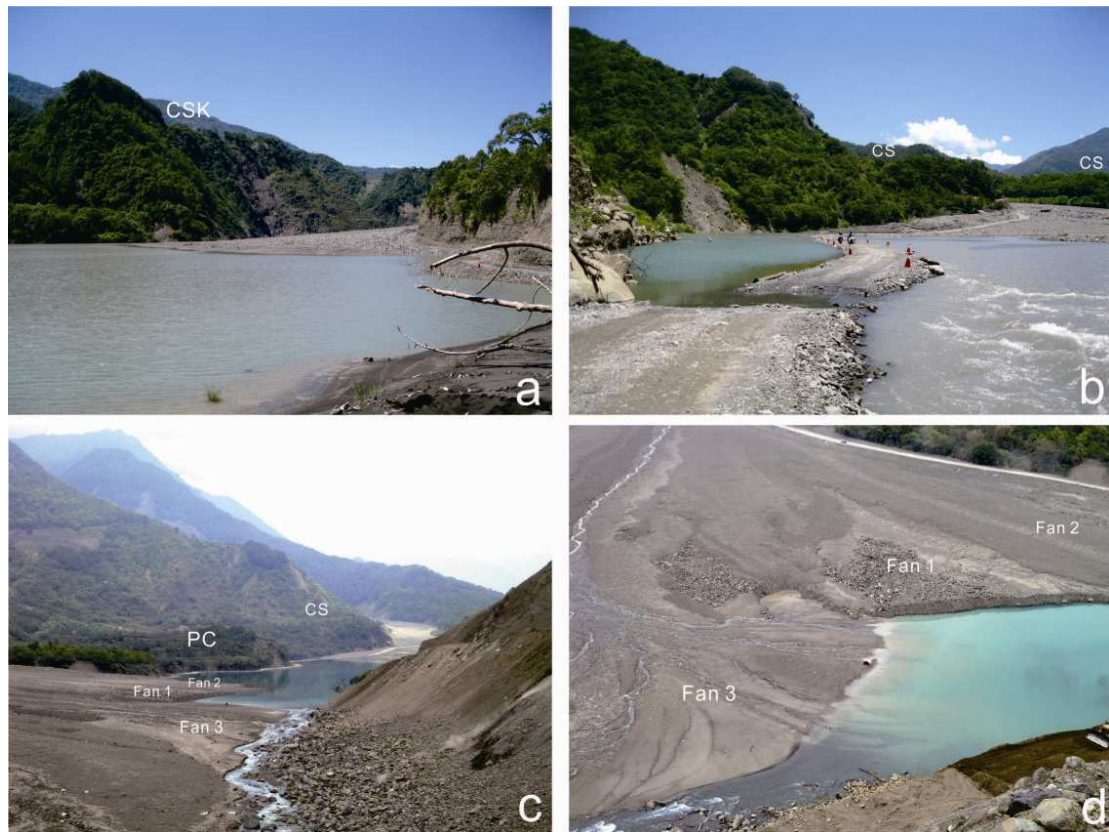
圖 21 2010 年 2 月之後，因布唐布那斯沖積扇發育形成之堰塞湖。階地代號如圖 10。(a)、(b)攝於 2010 年 7 月 18 日，分別望向荖濃溪下游與上游。圖 b 顯示：即使在乾季且無土石流破壞，溪床便道也常因堰塞湖的擴大而中斷。(c)攝於 2011 年 4 月 22 日；望向荖濃溪上游(立於「奇斯薩庫扇」階崖施工中的公路上)。至少三期土石流可被分辨，由老至新各形成 Fan 1, Fan 2, Fan 3 沖積扇葉。(d)俯視圖 c 的三個沖積扇葉。

似也間接促成其上游橋梁、河岸護坡的沖損。(按：本研究所謂的「堰塞」，乃指河道因沉積物的阻擋而流速顯著變緩的現象；在所觀察「主流堰塞」的案例中，主流溪水都能通過沖積扇緣繼續向下流，並未完全被阻塞；惟在通過扇緣時河道較陡，形成一遷急點。見 3.3 節之圖 21c)。

莫拉克颱風過後，直到 2011 年結束，日雨量 >300 mm 的降雨僅發生於凡那比颱風(2010 年 9 月 19 日)(高中水文站紀錄；圖 9)。即使如此，土石流依然源源流出布唐布那斯溪(圖 20c)；如此中斷交通，甚至堰塞主流。本研究即目睹兩個大型堰塞湖的存在(湖面均由布唐布那斯扇緣延伸至清水溪口)：一見於 2010 年 7 月 18 日(同年 8 月 25 日之前已消失)；一見於 2011 年 4 月 22 日(同年 3 月 27 日之前即已存在；Cheng, 2011)(圖 21)。這兩個時間點之前並無大雨：2010 年 6 月 1 日至 7 月 18 日，僅 6 月 13 日雨量達 69 mm，其餘降雨天雨量均 <40 mm；2011 年三、四月之前數個月更是乾季(圖 9)。如此看來，較小的降雨(乾季)似乎比大雨(濕季)更有利堰塞湖的生成。相信這個現象乃反映：(1)乾季時主流流量(水力狀況)太小，不足以切穿沖積扇壩體；(2)以現今布唐布那斯溪流域的狀況，少量的降雨即可源源觸發土石流的發生。

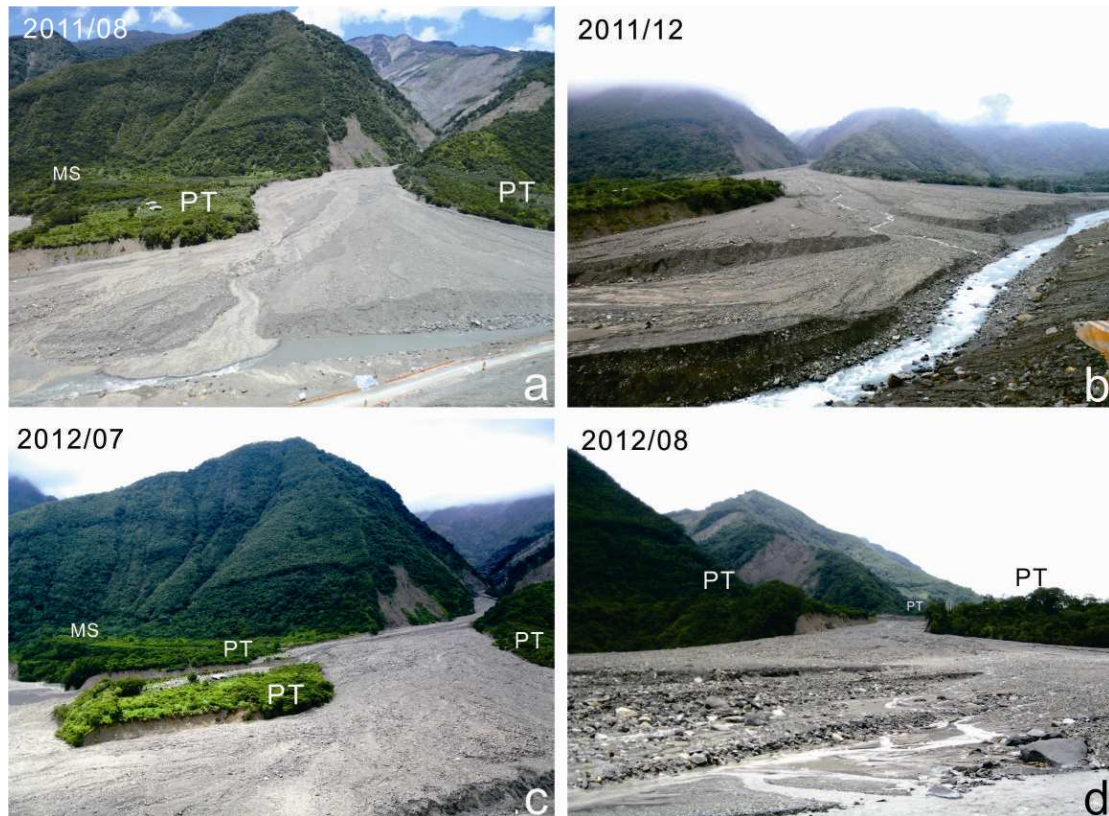
圖 23 布唐布那斯沖積扇近兩年來的變遷。各圖左上標示拍攝年月。階地代號如圖 10。(a)主流下切後，新的沖積扇持續發育中(參見圖 22)。(b)沖積扇不只一次的成長、下切循環，造成多重扇階。(c)土石已溢過，並進而切過「老」布唐布那斯」扇面。(d)新溪口(面向正南)已發育新的沖積扇。

2011 年冬至隔年春天似乎是布唐布那斯溪較為穩定的時期。該溪也於 2012 年初開始進行疏濬、整治，興建攔砂壩並設置壘石護岸。2012 年 6 月 11 日，西南氣流引發的豪大雨卻又使彼沖積扇大幅成長，其扇頂土石甚至溢過「老」「布唐布那斯」扇面，致使河流改道向南，切穿「布唐布那斯」南扇(圖 23c)。從此，直到 2013 年 3 月(本研究最後一次野外調查)，布唐布那斯溪河道未再擺回原來

的扇面，而新的沖積扇也已在新溪口發育(圖 23d)。2012 年 6 月 11 日布唐布那斯沖積扇的成長應也曾堰塞主流，如此造成沖積扇上游河段廣泛的砂層堆積(最厚約 5m)。相信這堰塞的過程是短暫的，一如莫拉克颱風之時。

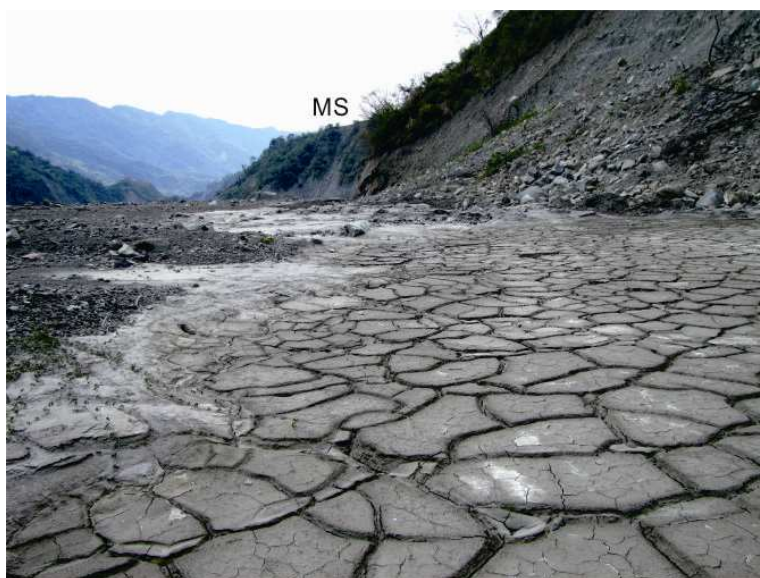
圖 25 堆積於美秀溪口與 PT₂ 階地之間的砂層(表面覆蓋一薄泥層)。望向荖濃溪下游。攝於 2010 年 3 月。此地遠離主河道。主河道因大量粗粒物質的堆積而加高，遂讓此地成為一窪地(很可能曾是池塘)。攝影者：台大地質科學系徐志煌先生。

研究區現生溪床的沉積物，無論是主流或支流，都以中粒(cobble)、細粒(pebble)礫石為主。支流溪床與沖積扇上的礫石絕大多數呈次稜角狀(subangular)；主流溪床則含有大量圓磨(Rounded)與次圓磨(Subrounded)的礫石。主流圓磨礫石中，有部分岩性為變質岩(如變質岩砂岩或綠色岩)，這些變質岩屑則未見於美秀、布唐布那斯、清水等三條源自玉山山脈的支流。現生主流溪床也不乏連續性佳的砂層，出現於河灘高處，或砂洲之間乾枯的河道或窪地上；前者，可厚至一公尺以上，應堆積於主流堰塞之時(即高水位期間)(圖 20)；壽命較長的堰塞湖(如圖 21)乾涸後，原本的湖邊甚至出現泥層。位於溪床低處的砂層應堆積於較低水位之時(即洪水事件的末期)，其厚度可能較薄(此時沉積物的供應與搬運速率應已大幅降低)。這些砂層(有時覆蓋薄泥層)因受限於周遭地形，往往連續性差，但也有例外；如美秀溪口與 PT₂階地之間，沿溪床邊緣窪地曾堆積一連續上百公尺、向下游緩傾的砂層(圖 25)。

(< 10 cm 厚)，呈透鏡狀；但也有厚數十公分，呈現平行層理，且側向連續百公尺以上者。相信這些砂層主要堆積於土石流結束之後的小水流。部分的砂層具有正粒級(normal grading)，或夾具正粒級的小礫層(圖 26b)，暗示其可能經由重力流堆積於小池塘中(圖 25)。本礫層廣布於研究區各支流扇階，最厚可達兩百公尺(見於「奇斯薩庫」扇階)，其中所夾之植物碎片(圖 26a)為本研究碳十四定年標本的主要來源。

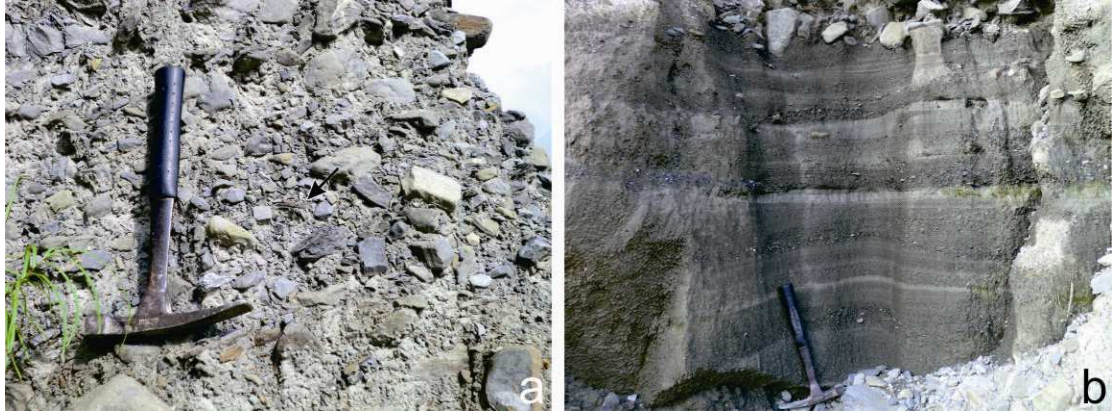
圖 26 典型之支流礫層近照。(a)出露於「美秀」南扇剖面的土石流礫層(地點 14；圖 29)。箭頭指出一小植物碎片，定年結果為 1410–1520 cal BP。(b)夾於土石流礫層中的片狀砂層(「美秀」北扇，S₁砂層；圖 32b)。注意：砂層中之正粒級(normal grading)構造。

[支流礫層(G1)]主要由次稜角狀的中粒、細粒礫石組成；雜亂、富含泥質基質(matrix) (圖 26a)。遠觀之，常因顏色(灰色或黃色)、粒度大小、或基質多寡而分層；單一礫層無層理，層厚數十公分至數公尺以上；層與層的界線也多模糊(漸變)。推論這些礫層主要為土石流的產物。本礫層也偶夾砂層；這些砂層多薄

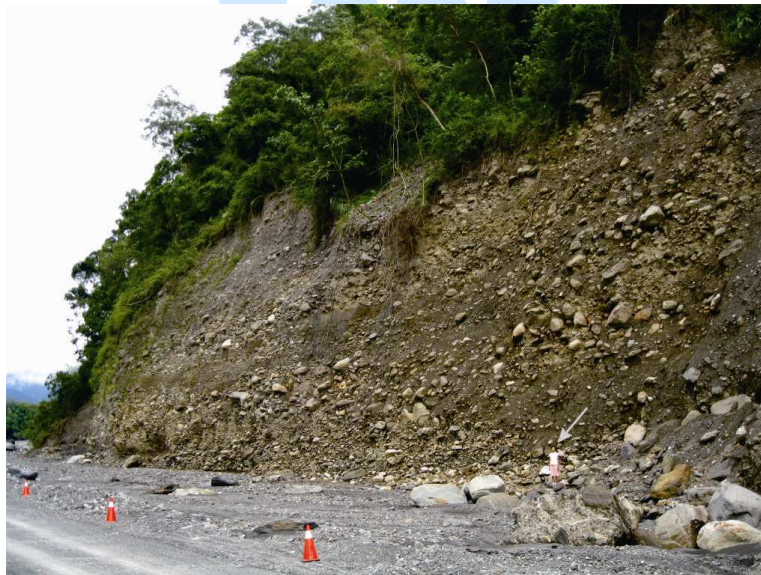
圖 27 出露於美秀溪口對岸主流階地的礫層。攝於 2012 年 7 月。箭頭指出作為比例尺的人。

[主流礫層(G2)]與支流礫層相比，本礫層含有較多圓磨與次圓磨的礫石(有些剖面即以圓磨、次圓磨礫石為主)，其中常有變質砂岩或綠色岩礫。本礫層甚少含泥(若有基質，也多為砂質)；常因顆粒大小的不同，或夾片狀砂層，而呈現層理；單一礫層多不及數十公分厚(幾顆礫石的厚度)，呈透鏡狀，或有疊瓦狀構造。以上特徵顯示，本礫層的堆積----相較於支流礫層----受水流作用的影響較大。本礫層主要出露於主流階地(圖 27)，但也見於一些扇階的下半部。多呈黃色(氧

化顏色) (圖 27)，但也有呈灰色者，甚至含泥(未被氧化；可能是土石流，或其它快速堆積的結果)；後者或含植物碎片，作為碳十四定年之材料。

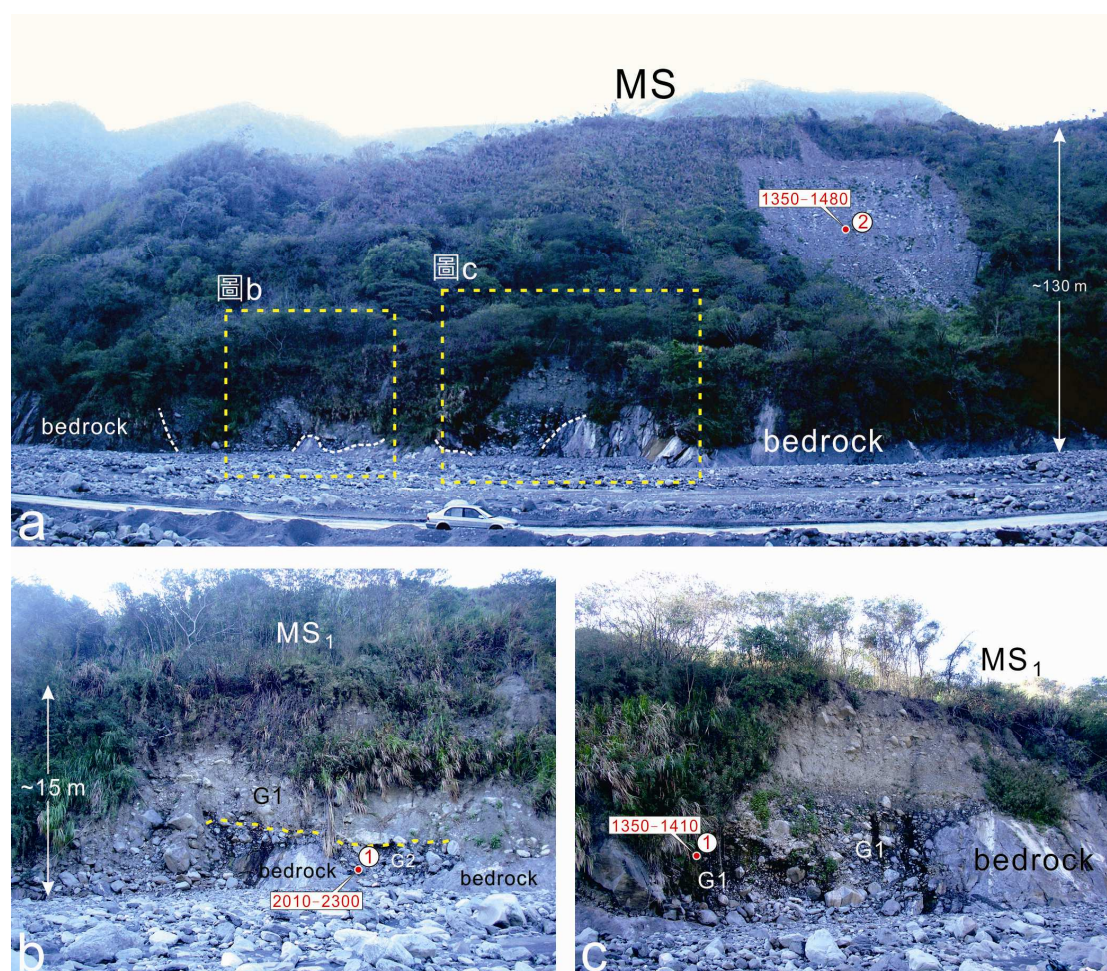
圖 30 越域引水隧道北方之「美秀南扇」剖面(莫拉克颱風前)。攝於 2008 年 2 月。
(a)於對岸遠眺。白色虛線勾繪出基盤岩石及沉積物的界線。(b)、(c)為圖 a 中黃色虛框之近照。G1：支流礫層；G2：主流礫層；兩者之界線以黃色虛線表示。紅點為碳十四定年採樣點位置(參見圖 28)。年代以紅字表示(單位：cal BP)。MS₁階地在莫拉克颱風時已遭掩埋(也參見圖 19)。

「美秀」南扇階崖的上半部，在 2006 年秋發生崩塌 (引水隧道口北方半公里處)，如此露出至少五十公尺厚的支流礫石，並截斷沿階崖修築的產業道路 (圖 30)。在此，Hsieh and Chyi(2010)得到一 1350-1480 cal BP 之定年資料 (地點 2；比高約 85 m)。

引水隧道口北方，「美秀」南扇之下有比高二十公尺的狹長階地(MS₁；地圖與航照上均不明顯)(圖 28)。此階地曾露出不規則起伏的基盤岩石，其上殘留數公尺厚的主流礫石，之上則悉為支流礫石(圖 30)。此處的主流礫石，不同於其它剖面者，乃富含泥質基質；Hsieh and Chyi(2010) 於其中得到一 2010-2300 cal BP 的年代(地點 1)，其旁之支流礫石則定年為 1350-1410 cal BP(圖 30)。以上剖面在莫拉克颱風時已悉遭掩埋(圖 19)。

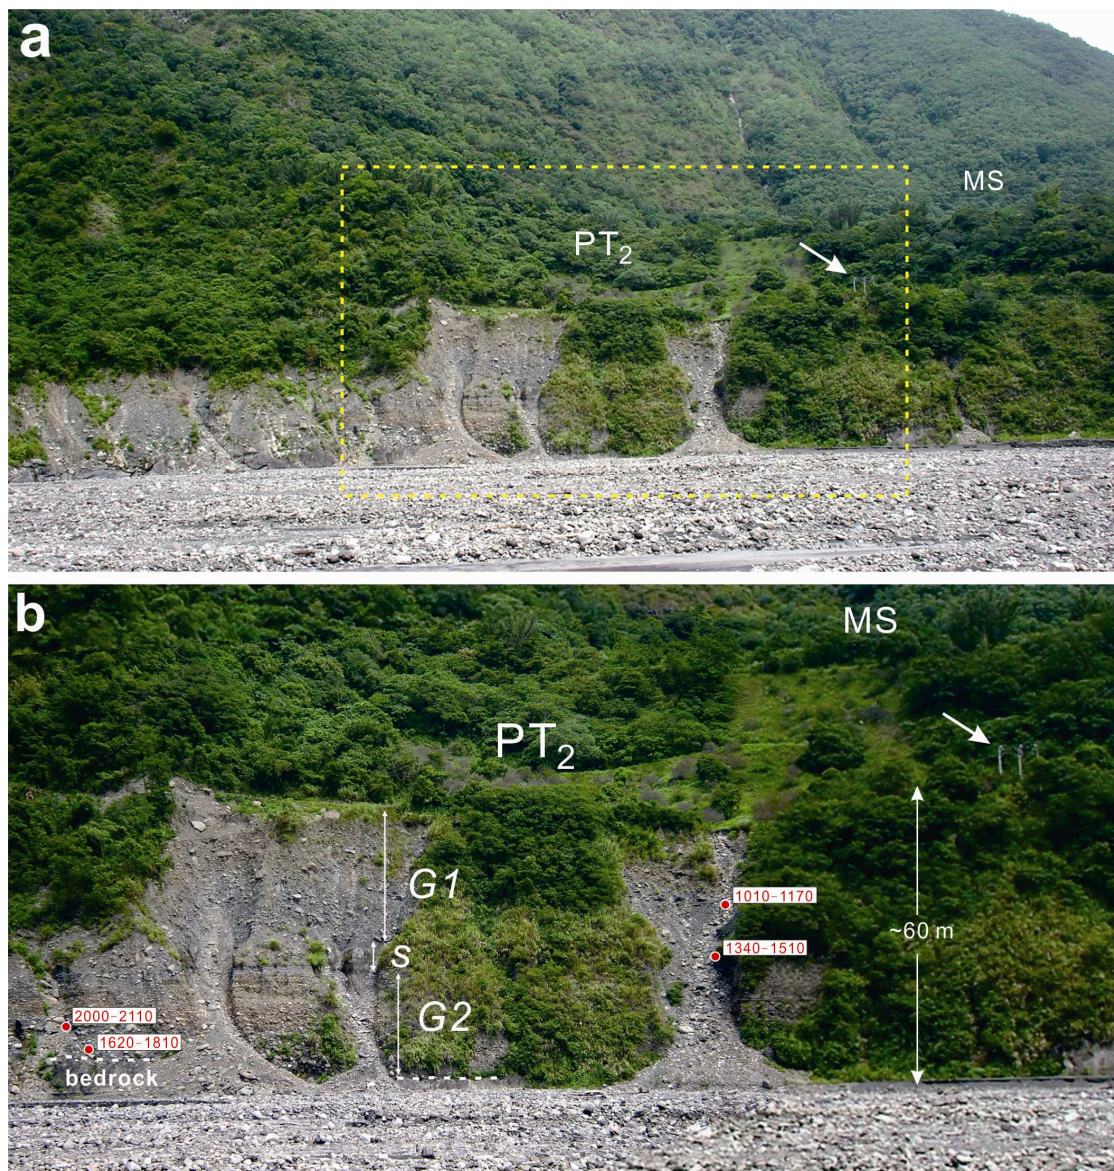
圖 34PT₂階地剖面(莫拉克颱風前)。攝於 2008 年 11 月。(a)遠眺。(b)圖 a 中黃色虛框之放大。G1：支流礫層；G2：主流礫層；S：主流砂層。白色虛線勾繪出基盤岩石及沉積物的界線。紅點為定年採樣點位置(地點 5；圖 28)。年代以紅字表示(單位：cal BP)。箭頭指出作為參考地標的電線桿。

上覆四公尺厚的主流砂層，之上為支流礫石(圖 34)。Hsieh and Chyi(2010)在主流礫層的底部得到一 1620-1810 cal BP 的年代；主流砂層與支流礫石也各定年為 1340-1510 與 1010-1170 cal BP(地點 5；圖 28)。本研究將前人在主流礫層採樣的標本交付定年(層位高於 1620-1810 cal BP 者)，卻得到 2000-2110 cal BP 的年代(圖 34)。

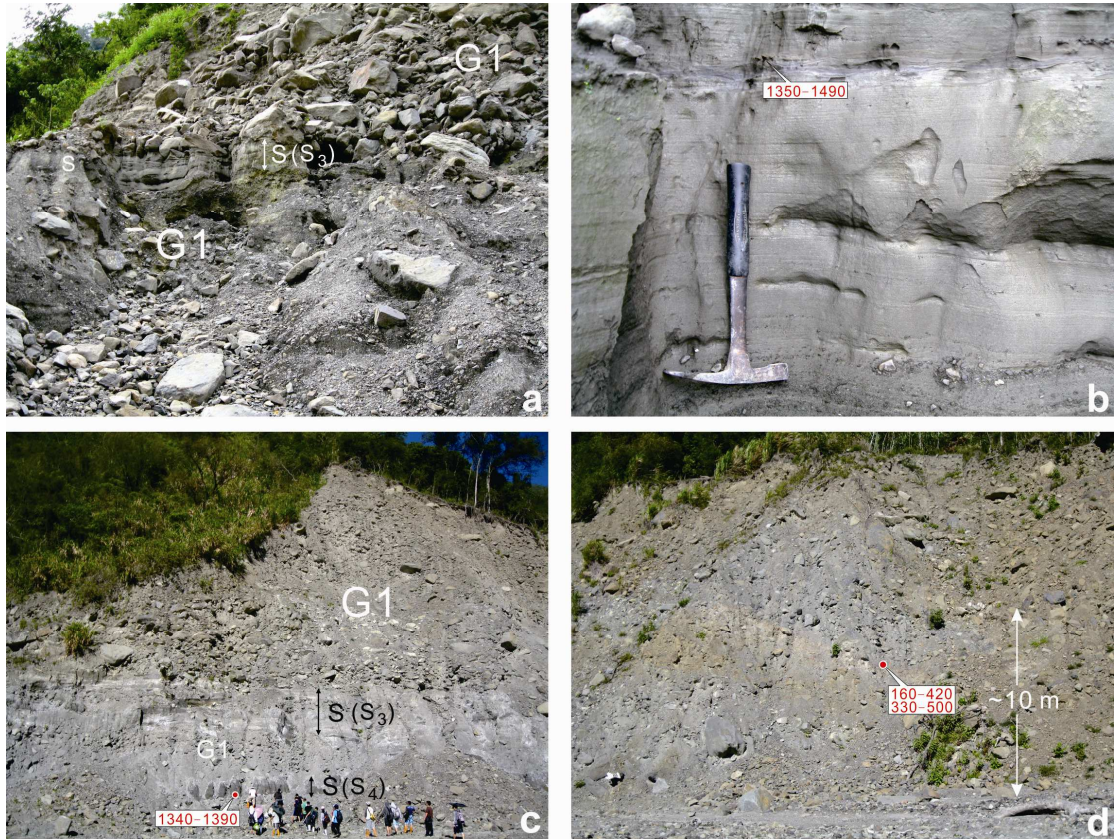
圖 36PT₂ 及其南方坡地定年採樣點一覽(地點 17; 圖 29)。年代以紅字表示(單位：cal BP)。G1：支流礫層；S：主流砂層。(a)仰望圖 35b 中定年標本所在之砂層 S₃ (約一公尺厚)。攝於 2010 年 8 月。(b)S₃ 砂層之近照。(c)圖 35c 中黃色虛框之近照。攝於 2013 年 1 月。

2012 年 6 月的豪大雨擴大了此間的侵蝕(圖 35c)。原本 S₃ 砂層的位置如今出露更厚的砂層(仍標示為 S₃)；該砂層之下則新出現主流砂層(標示為 S₄)，其中產出一 1340–1390 cal BP 的年代(圖 36c)。PT₂ 階地南緣也出現新露頭，呈現向北傾斜、灰色與黃色礫層交疊的支流礫層(圖 36d)。這礫層夾有成叢的草本植物遺骸(似被原地掩埋)，產出兩筆定年：330–500 與 160–420 cal BP。兩定年來自同一標本群；前者為其集合(利用傳統碳十四方法)，後者為其中之單一草莖(利用 AMS 方法)。

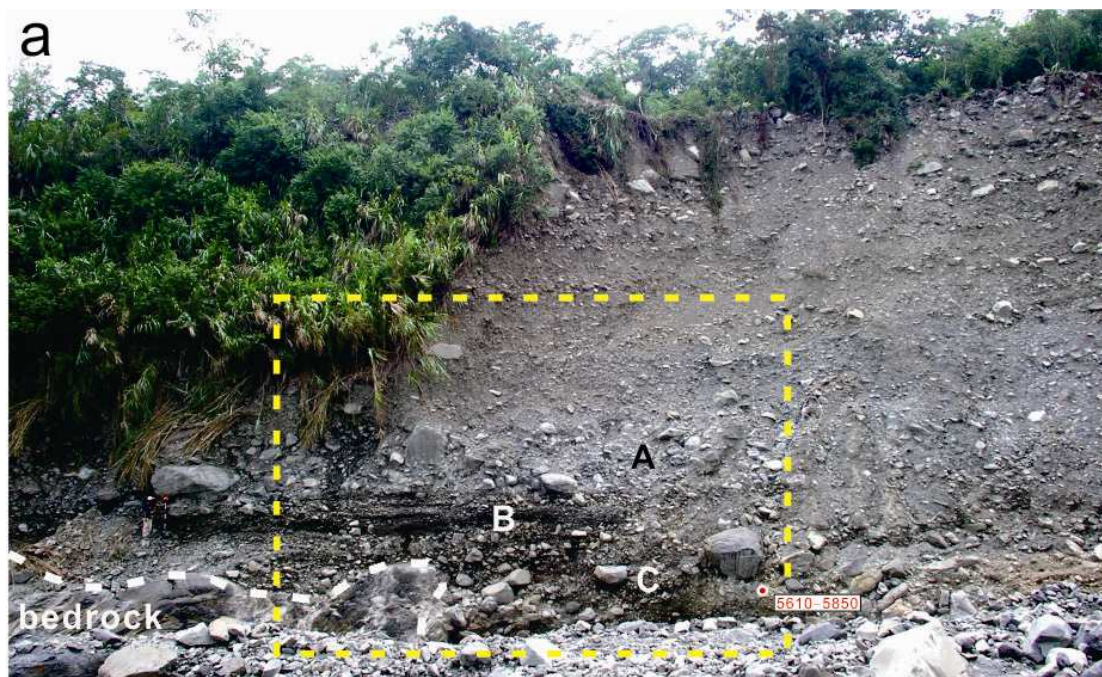
圖 39 布唐布那斯溪 PT₁ 階地剖面一景(莫拉克颱風前)(地點 10；圖 12, 28)。(a) 攝於 2005 年 9 月。白色虛線為基盤岩石與沉積物的界線。(b)圖 a 中虛框位置之近照，但攝於 2005 年 6 月。紅點為 Hsieh and Chyi(2010)定年標本大略位置，紅字為年代(單位：cal BP)。Hsieh and Chyi(2010)發表的另一個定年，3720-3970cal BP，得自 A 層(採樣點位於更上游)。修改自 Hsieh and Chyi(2010)之 Fig. 11。注意：經歷侵蝕後(由圖 b 至圖 a)，原本粗粒的土石流礫層(含巨大岩塊)已消失，新露出的是較細粒的河相礫層(B)與基盤岩石，同時溪床也淤高了約兩公尺。

根據 Hsieh and Chyi(2010)，莫拉克颱風之前，布唐布那斯溪口南岸曾露出數公尺厚的主流礫層(定年為 1390-1530 cal BP)，其上覆蓋至少十幾公尺厚的支流礫層(定年為 modern，或 < 200 BP)(圖 38)。這些支流礫層，似與布唐布那斯溪右岸 PT₁ 中 < 200 BP 的礫層(地點 9；圖 12)，為同一期的堆積(圖 13a)。PT₁ 階地也已有 4010-4230cal BP (黃美璇，2001)，以及 3720-3970, 5610-5850, 6320-6550 cal BP (Hsieh and Chyi, 2010)等四筆年代發表(地點 10；圖 12, 13, 39)。猜測黃美璇(2001)所報導之 4010-4230cal BP 年代與 Hsieh and Chyi(2010)之 3720-3970 cal BP，乃來自同一或鄰近層位(圖 39 之 A 層)。Hsieh and Chyi(2010) 所觀察 PT₁ 沉積序列的複雜性(圖 39)，和本研究在「布唐布那斯」南扇與 PT₂ 一帶所見者一致。

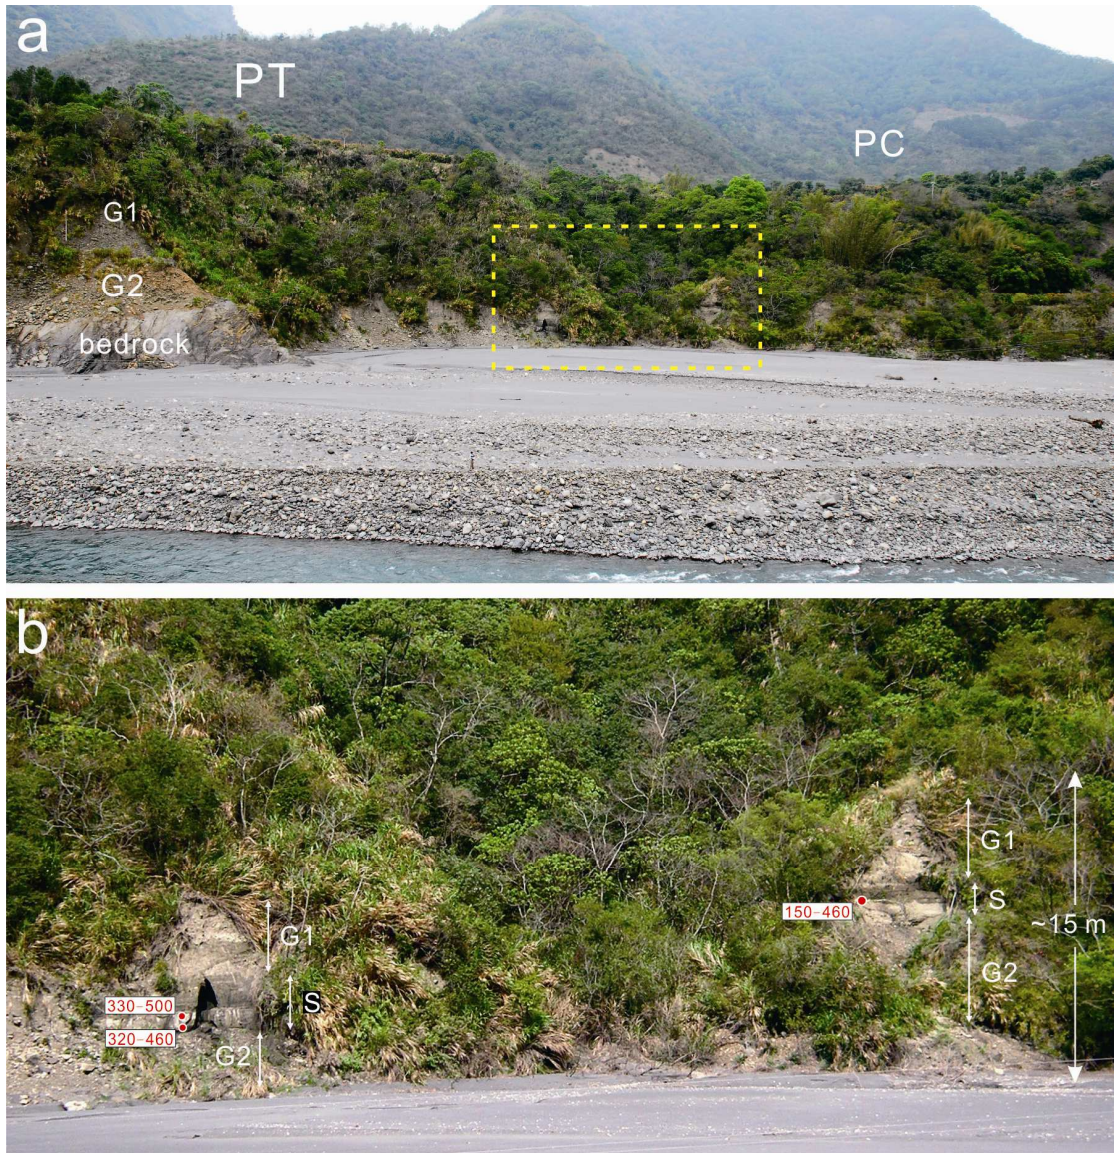
圖 40 「布唐布那斯」北扇與 PC 階地交界地帶一景(莫拉克颱風前)。攝於 2008 年 2 月。G1：支流礫層；G2：主流礫層；S：主流砂層。(a)遠眺。前景階地面砂層(最高 6 m)應堆積於 2007 年秋主流堰塞之時(也參見圖 15e, 20a)。(b)圖 a 中虛框位置之近照。紅點為定年標本採樣位置，紅字為年代(單位：cal BP)(地點 11；圖 28)。攝影：台大土木系 prof. Capart 研究室團隊。

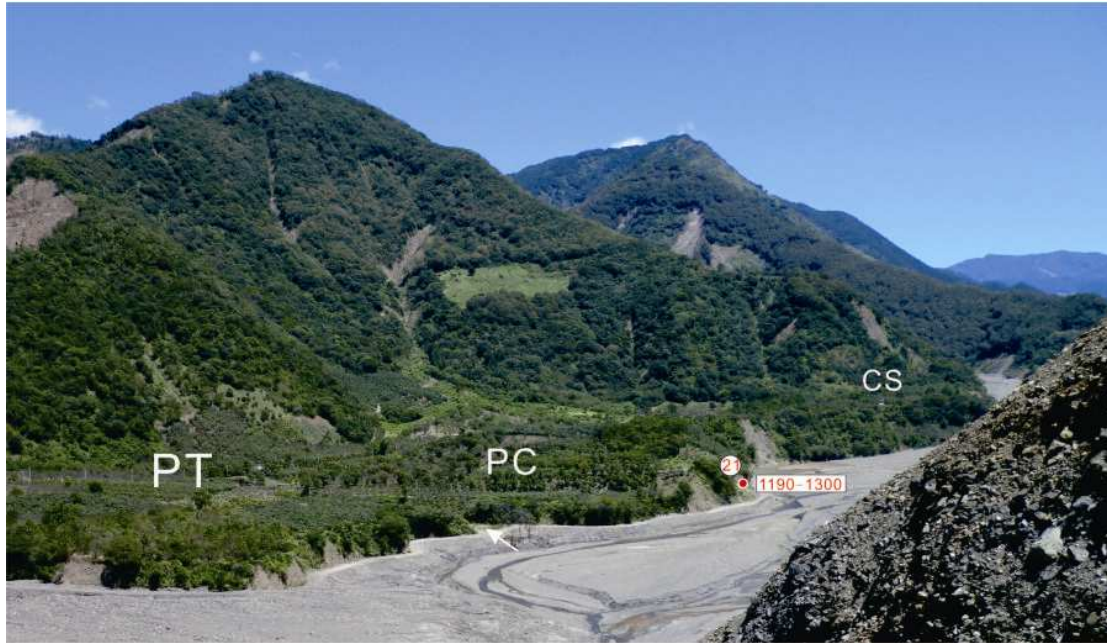
圖 41 遠眺「布唐布那斯」北扇(PT)與 PC 階地 (莫拉克颱風後)。攝於 2011 年 8 月。箭頭指示之溪口即為圖 40b 中兩剖面之間的溪口。紅點為定年標本採樣位置，紅字為年代(單位：cal BP)(地點 21；圖 29)。

上述的露頭已於莫拉克颱風時遭掩埋。颱風也大幅加寬了彼間的小溪溝(圖 41)。沿溝谷而上，至少有兩主流砂層出露(其它為支流礫石)。較高的砂層(距 PC 階面 4 m)定年為 0-290 cal BP(地點 20；圖 29)。PC 階地沿主流也不乏支流礫石出現，並產出一年代：1190-1300 cal BP(地點 21；圖 29, 41)。

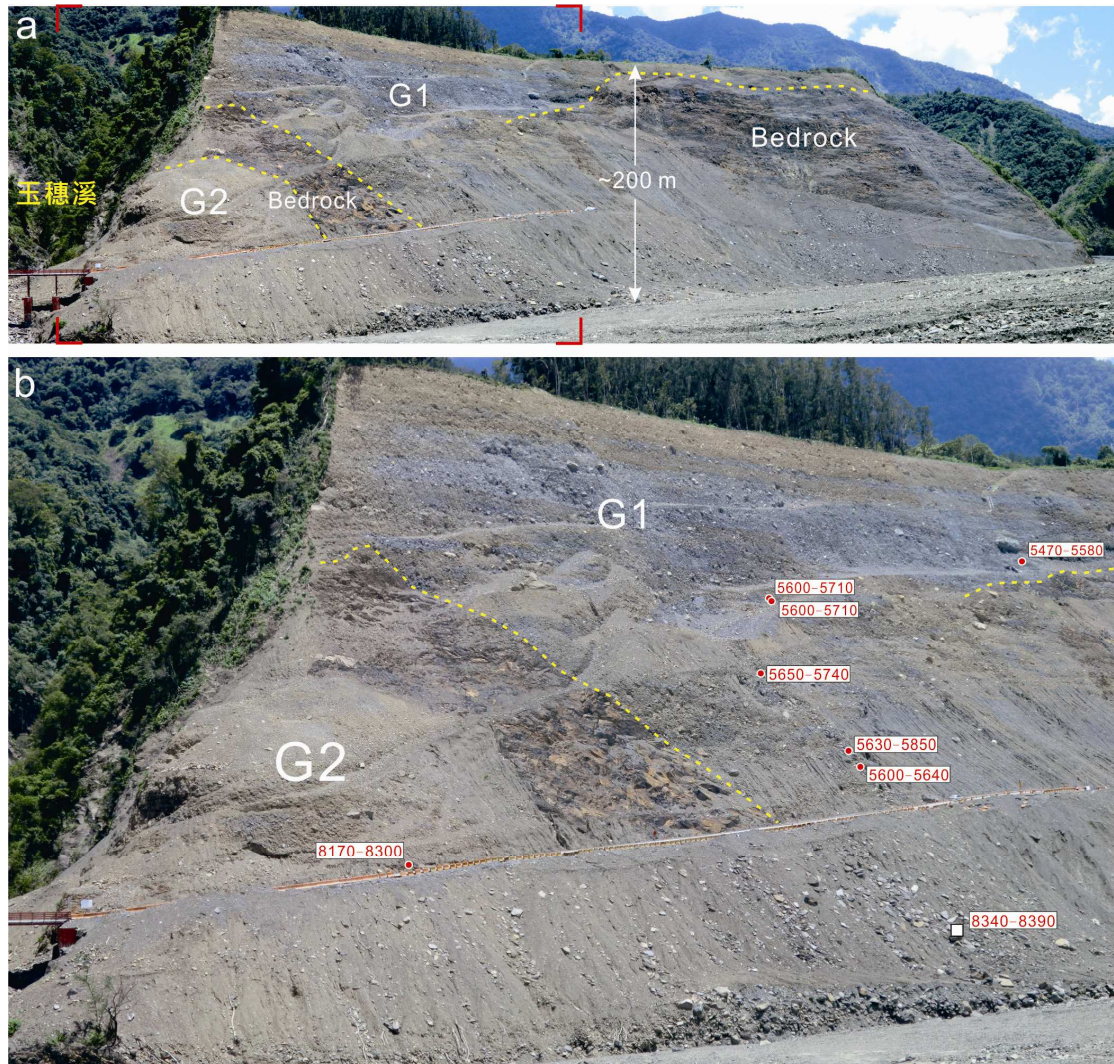
圖 46 「奇斯薩庫」扇階剖面(公路施工中)(地點 26；圖 29)。攝於 2011 年 8 月。完工後的公路可參見圖 24b。(a)遠眺。G1：支流礫層；G2：主流礫層。黃色虛線勾繪出礫石層與基盤岩石之邊界。也參見圖 44。(b)圖 a 中紅色引號所示位置之放大。紅點為定年標本採樣位置，紅字為年代(單位：cal BP)。白色矩形為圖 44b 定年的大略位置。

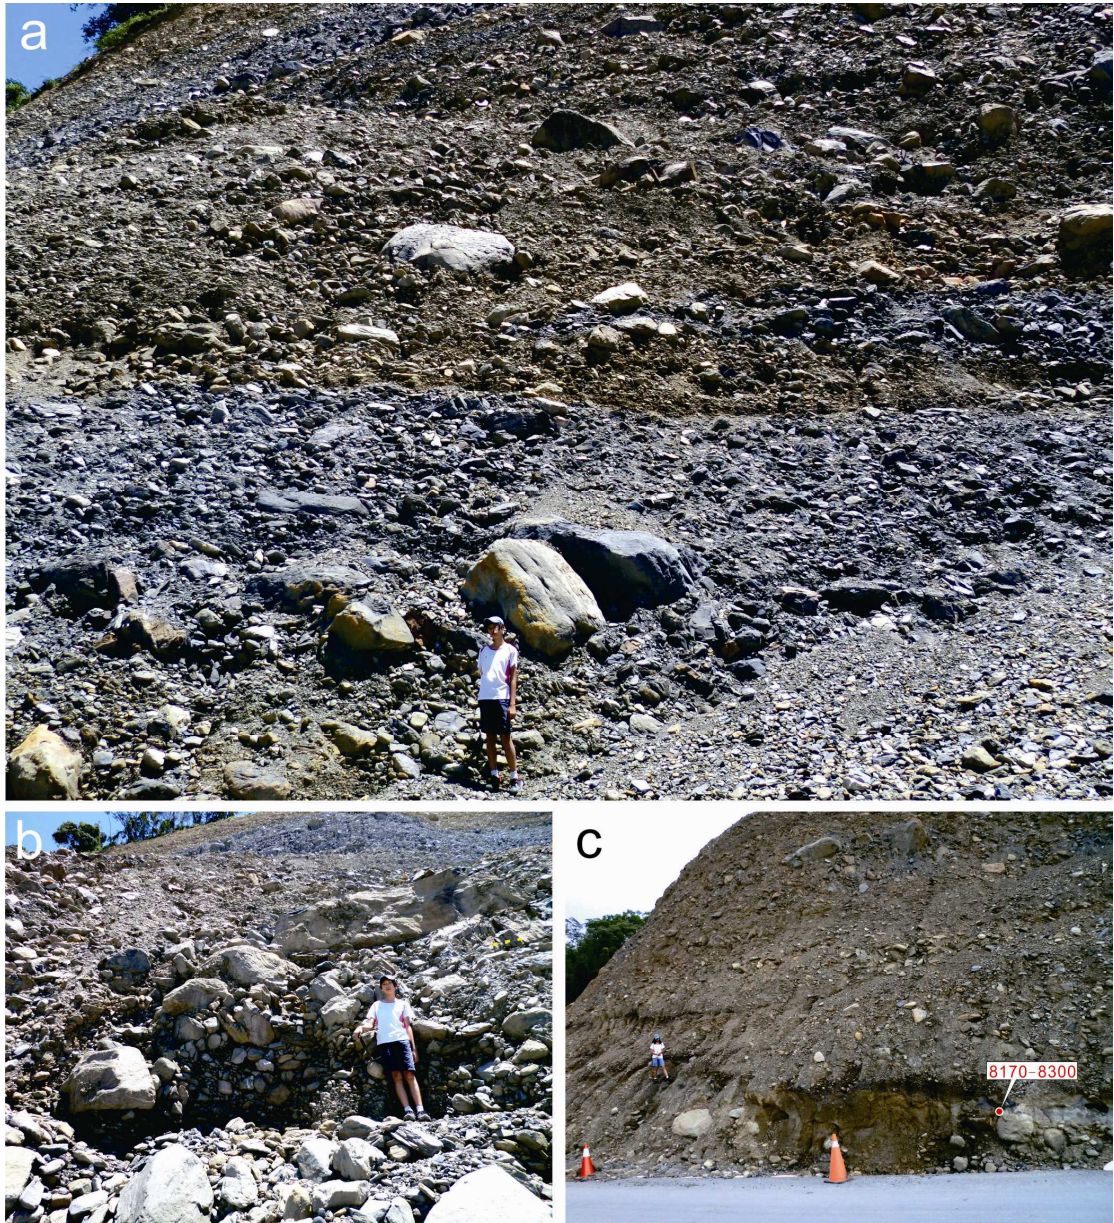
圖 47 「奇斯薩庫」扇階剖面近照(公路施工中)。攝於 2011 年 8 月。(a)層序上半部一景(仰望)。約圖 46b 中 5600-5710 cal BP 標本採樣點以上。(b)層序下半部一景。約圖 46b 中 5630-5850 cal BP 標本採樣點附近。(c)玉穗溪口左岸之主流礫層一景。紅點為定年標本採樣位置(位於一灰色泥中)，紅字為年代(單位：cal BP)。

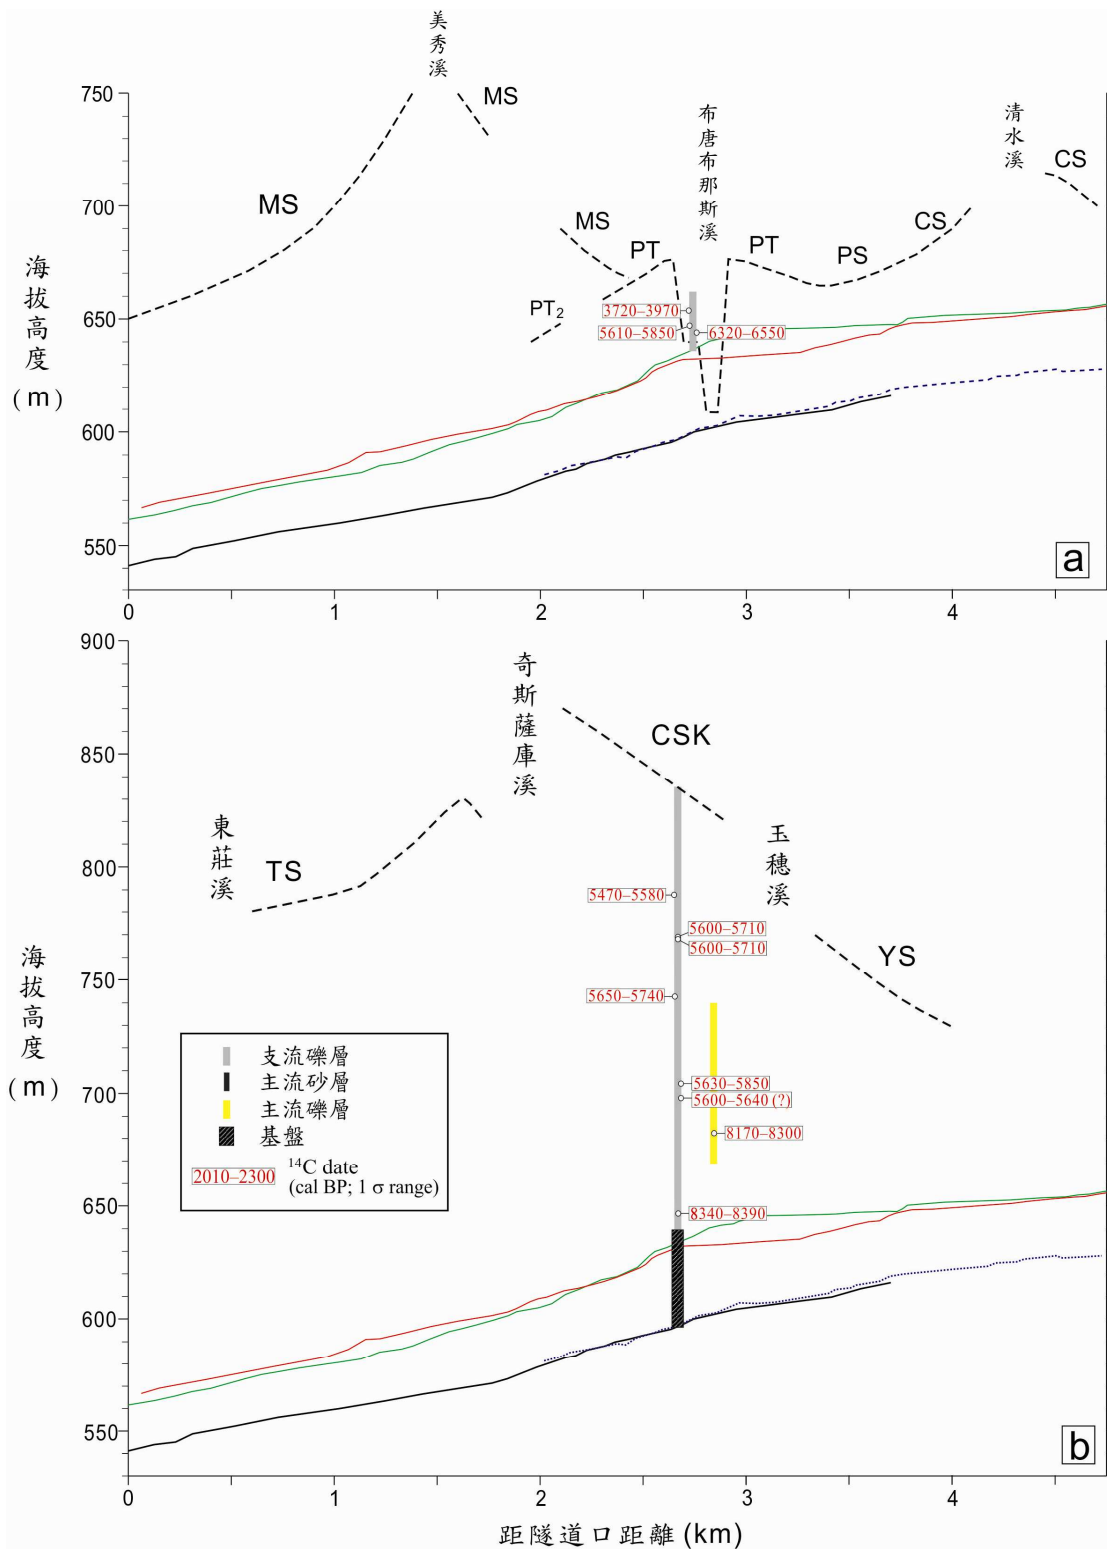
圖 49 研究區 > 3ka 定年與沉積剖面的摘要。(a)主流右岸。(b)主流左岸。河床縱剖面及其它說明如圖 16, 17。扇階代號如圖 10。
