國立中正大學
地球與環境科學系地震學碩士
班碩士論文

荖濃溪勤和地區全新世
河流地形演育

Holocene Landscape Evolution along the
Chin-ho Area of the Lao-nong River,
Southwestern Taiwan

研究生：陳立淳撰

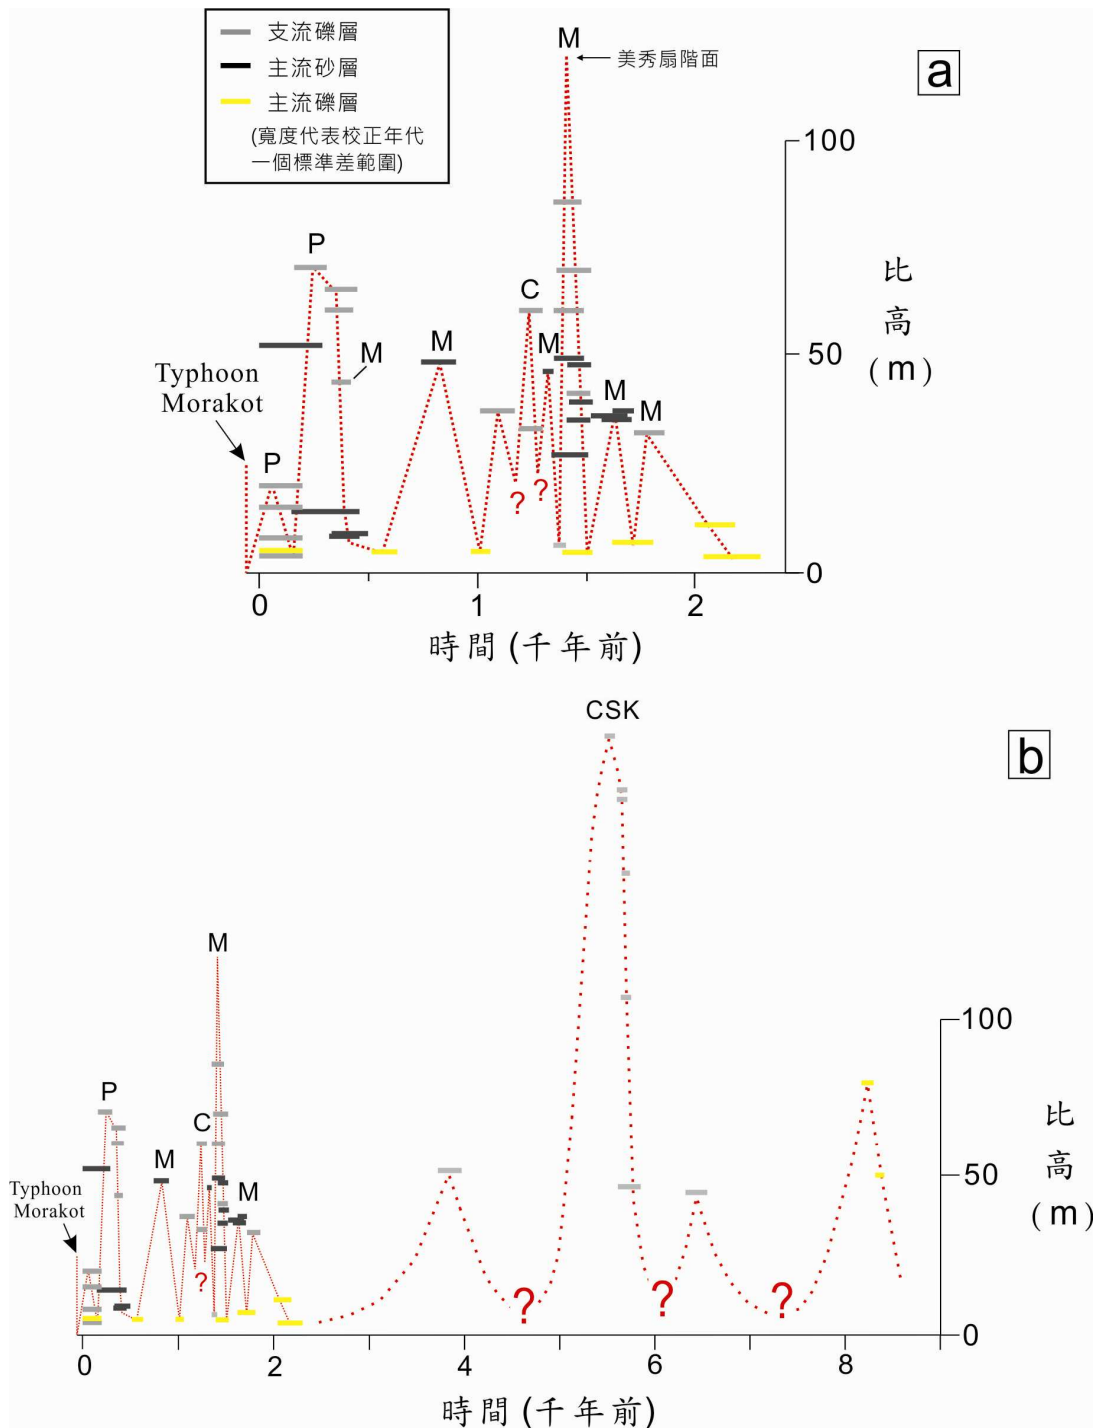
圖 52 研究區定年結果、標本比高圖。比高相對 2008 年河床。虛線為所推論之河流堆積、下切歷史。造成河流堆積的沖積扇系統：P=布唐布那斯；M=美秀；C=清水；CSK=奇斯薩庫。(a) <2.3 ka 之資料。(b) <8.4 ka 之資料，其中 <2.3 ka 的部分與圖 a 相同。注意：受限於(1)碳十四定年的解析度，(2)地層證據的保存性與代表性，(3)定年標本並非位於地層的最高點或最低點，所推論之河流堆積、下切歷史，無論是幅度或頻率，都被大幅低估了。

以上種種，再加上碳十四定年固有的不確定性(解析度)，本研究所推論之河流堆積、下切歷史——無論是幅度或是頻率——都被大幅低估了。
